SIERRE Granges

La Bâtie, flanc ouest
TRAVAUX DE CONSOLIDATION
DE LA COURTINE SUD-OUEST
(25 mai - 2 juillet 2020)

Marie - Paule Guex

Février 2021

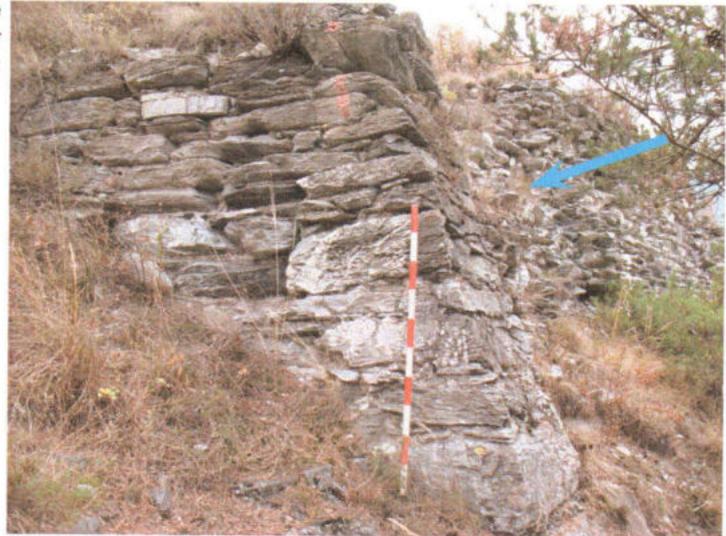
Fig. 1. Granges, Bâtie. Courtine sud-est. Le parement abîmé (flèche) représentait un danger pour les habitations actuelles. Au premier plan: le contrefort (M3). Vue du nord, en 2010.

La courtine sud-ouest de la Bâtie étant assez délabrée, elle représentait un danger pour les bâtiments de Granges, situés directement en contrebas (**Fig. 1**). C'est pourquoi une campagne de consolidation a été entreprise. Les travaux envisageaient le nettoyage du sommet arasé du mur et sa consolidation, le nettoyage et renforcement de l'extrémité nord-ouest où le parement était complètement effondré. L'opération devait être complétée par une excavation de 0,50 à 1,00 m de profondeur à l'arrière de l'enceinte, dont la dimension devait être réglée par d'éventuelles découvertes d'anciens niveaux d'utilisation. Le bureau TERA Sàrl a été mandaté pour suivre les travaux et déterminer les niveaux archéologiques à respecter en cours d'excavation.

Les extrémités nord-ouest et sud-est de la courtine sont chaînées à des maçonneries perpendiculaires (M12 et M11). Elles sont renforcées du côté de la pente par des contreforts (M3 et M4) parementés en glacis contrebutant la poussée de ces murs de retour (**Fig. 1**).

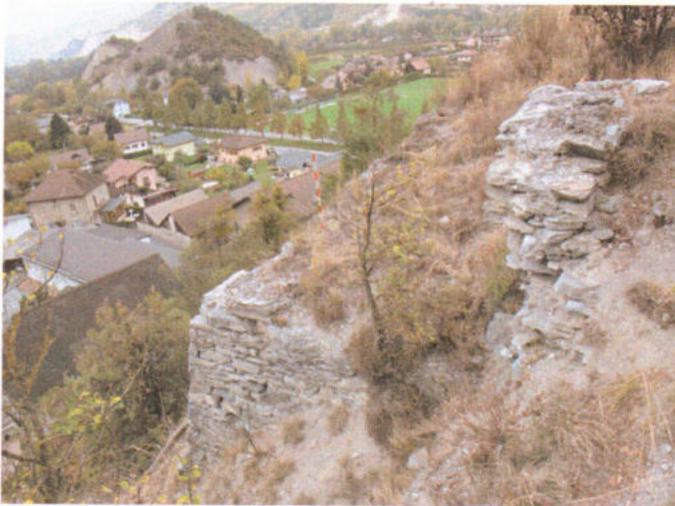
Fig. 2. Granges, Bâtie. Portail d'entrée en octobre 2010. Vue du sud.

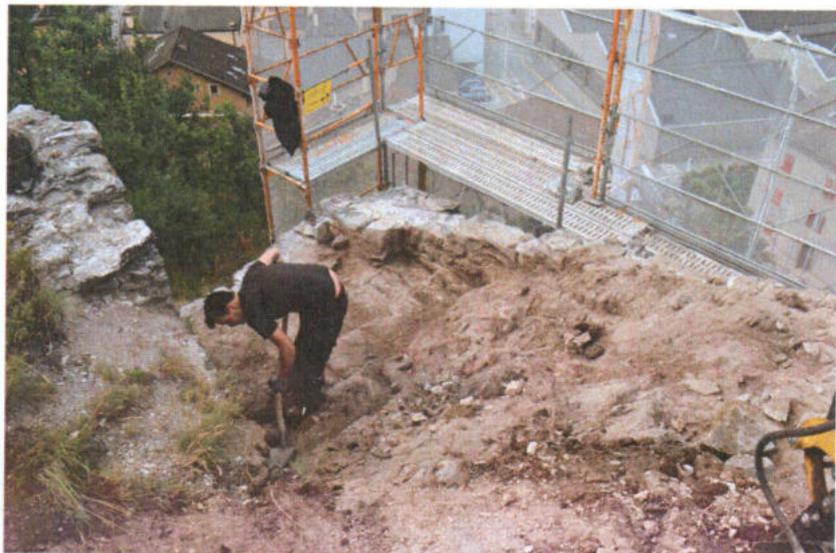
Fig. 3. Granges, Bâtie. Dégagement de l'escalier Vue de l'est.

Une petite pelleuse a été utilisée pour creuser. Dès les premiers coups de godet dans le secteur sud, juste à l'arrière du portail d'entrée, une rampe d'escalier est apparue, à une profondeur de 0,30 m sous la surface du terrain (**Fig. 2, 3**). Très bien conservée, elle a été dégagée sur toute sa largeur (2,50 – 3 m) et toute sa longueur (5 m) (L3).

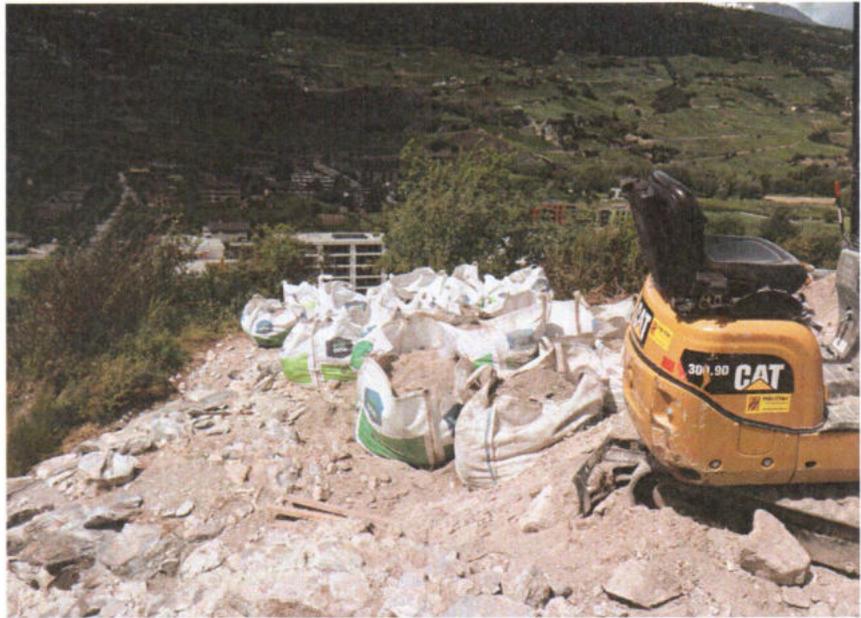
Fig. 4. Granges, Bâtie. Les déblais en trop grande quantité sont prêts à être évacués par hélicoptère dans des «big bags» spéciaux pour héliportage.

Dans le secteur nord-ouest, l'excavation a rencontré une densité de murs (M1, M3, M8, M12, M13), dont la mise en évidence a généré une quantité de déblais largement sous-estimée au départ. Étant donné la configuration des lieux, leur quantité exigeait leur évacuation que seul un hélicoptère pouvait assurer (**Fig. 4**).

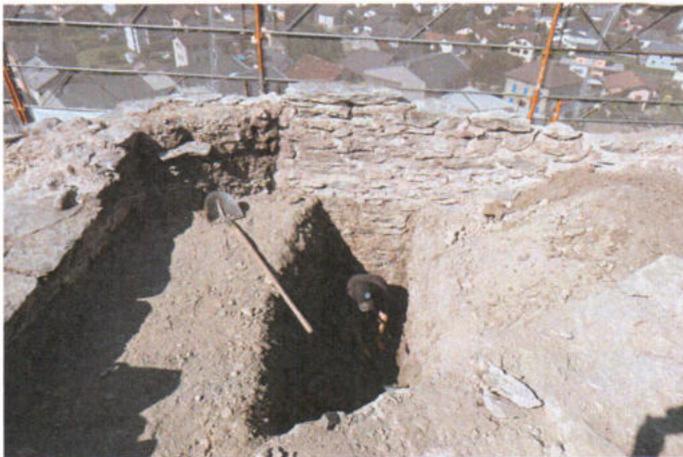
Fig. 5. Granges, Bâtie. Sondage effectué à l'arrière de la courtine sud-ouest

Un sondage profond (1,40 m sous le sol historique du local) a été pratiqué à l'arrière de la courtine dans le local L1, afin de déterminer le niveau de construction du mur. Celui-ci n'a pas été retrouvé ; pour des raisons de sécurité, le sondage ne pouvait pas être plus profond (**Fig. 5**).

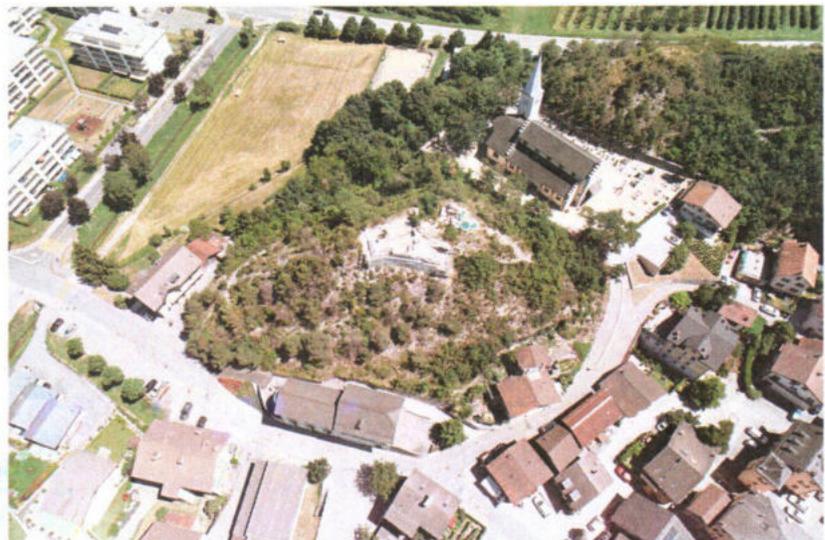
Fig. 6. Granges, Bâtie. Situation de la Bâtie par rapport à l'agglomération de Granges et les autres collines. Vue de l'ouest. ©OCA, R. Andenmatten.

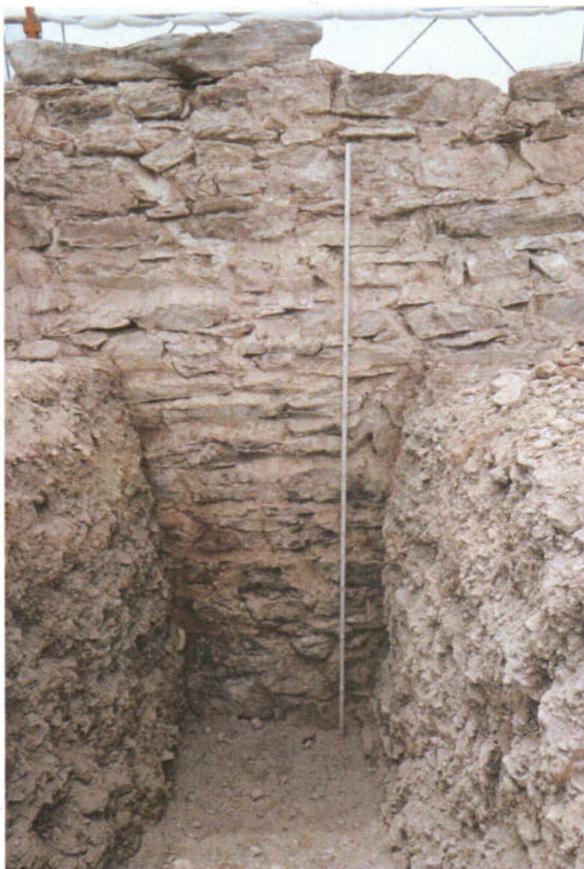
Fig. 9. Granges, Bâtie. Sondage effectué à l'arrière de la courtine, dans le local L1. Le parement présente une finition *a pietra rasa* n'ayant aucune trace d'usure, témoignant du remblaiement immédiatement consécutif à la construction du mur. Vue nord-est.

Du côté amont, un petit sondage a été pratiqué contre le mur de sorte à comprendre la morphologie du terrain avant l'édification du château. Le niveau de construction n'a pas été retrouvé dans le sondage dont la profondeur était limitée par les mesures de sécurité⁴. Un remblai uniforme à base de tout-venant gravillonneux (UT14) compose le sous-sol du local L1 et a été observé sur toute la hauteur du sondage (**Fig. 8**). Le parement du mur est composé de petits blocs de quartzite ne formant pas d'assises régulières. Les joints sont finis *a pietra rasa* assez grossièrement. L'aspect est cependant celui d'un ouvrage fraîchement terminé. Aucune trace d'usure n'est visible sur une hauteur de 2,20 m sous le sommet arasé du mur (**Fig. 9**). Il semble que le secteur situé à l'amont du mur a été remblayé et mis de niveau sitôt finie la construction de la courtine. La nouvelle surface coïncide avec le sommet de la colline ; ce terrassement visait donc à agrandir la surface utile de la Bâtie.

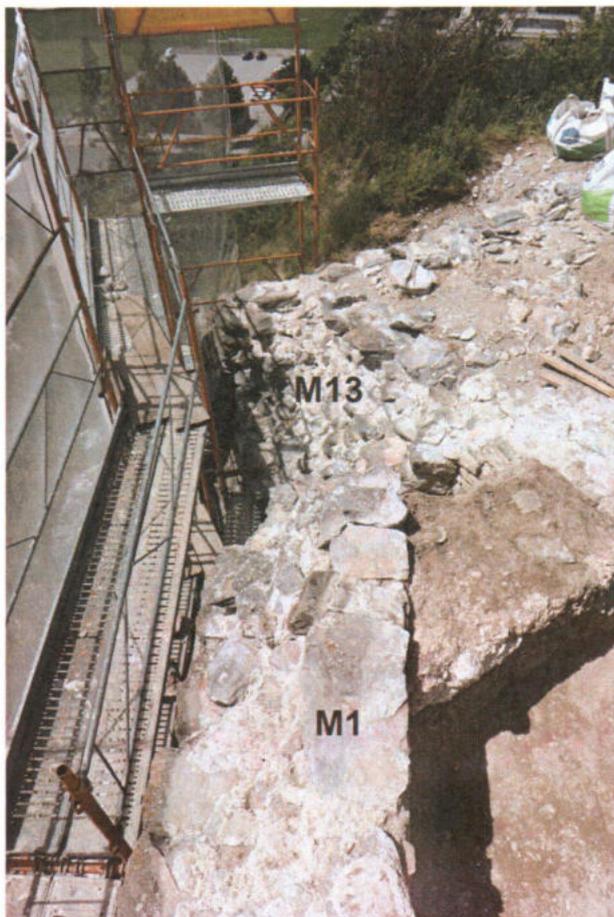
Fig. 10. Granges, Bâtie. Le mur de courtine M1 change d'axe à son extrémité nord-ouest (M13). Vue du sud-est.

A l'extrémité nord-ouest, le mur oblique légèrement à l'ouest et se poursuit sur environ 4 m (M13). La raison de cette inflexion est pour le moment indéterminée (**Fig. 10**). Elle est peut-être à rechercher dans les constructions présentes à l'arrière du mur, ou dans la courbe du terrain. Le parement nord-est de cette maçonnerie (M13) n'est pas parallèle au parement extérieur. Il a une direction qui se maintient sur au moins 4,80 m. Le point d'inflexion de l'axe

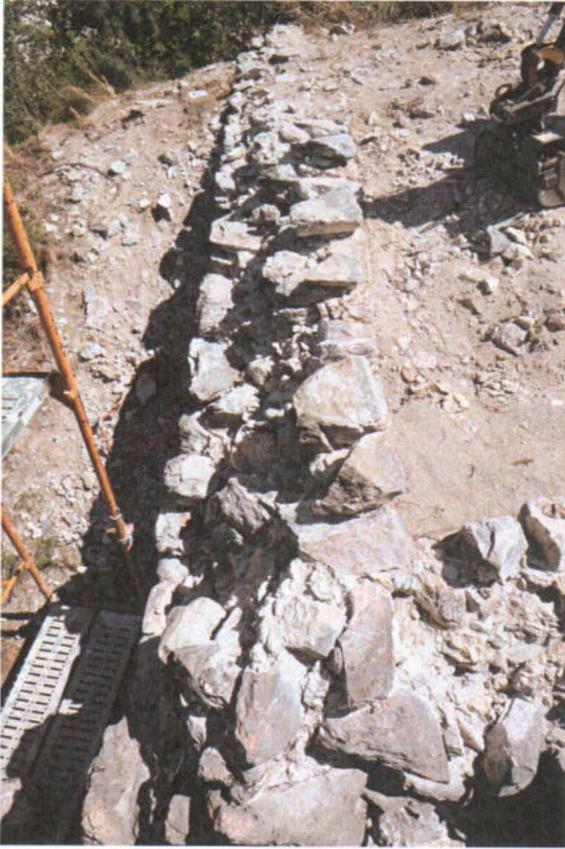
Fig. 11. Granges, Bâtie. Tronçon nord-ouest (M12) de la courtine. Son extrémité nord-est est arrachée au sommet d'une rupture de pente. Vue du sud-ouest.

Liée à l'extrémité nord-ouest du tronçon sud-ouest, le mur (M12) fermant l'enceinte sur son côté nord-ouest est chaîné à angle droit avec le mur M13. Il entre donc dans le réseau des murs ayant un axe similaire à celui de l'extrémité fléchée de la courtine (M1). Il est conservé sur une longueur de près de 8 m. Son extrémité nord-est est arrachée au point d'une rupture de pente du terrain. Il se poursuit peut-être plus bas. A l'origine il consistait peut-être déjà en la façade nord-ouest d'un édifice, en même temps qu'il servait d'enceinte (**Fig. 11**). Lors de l'état II, il a clairement été utilisé comme tel. Son épaisseur de 1,10 m, surpassant de 0,30 m celle de la courtine sud-ouest, irait dans le sens de cette double fonction.

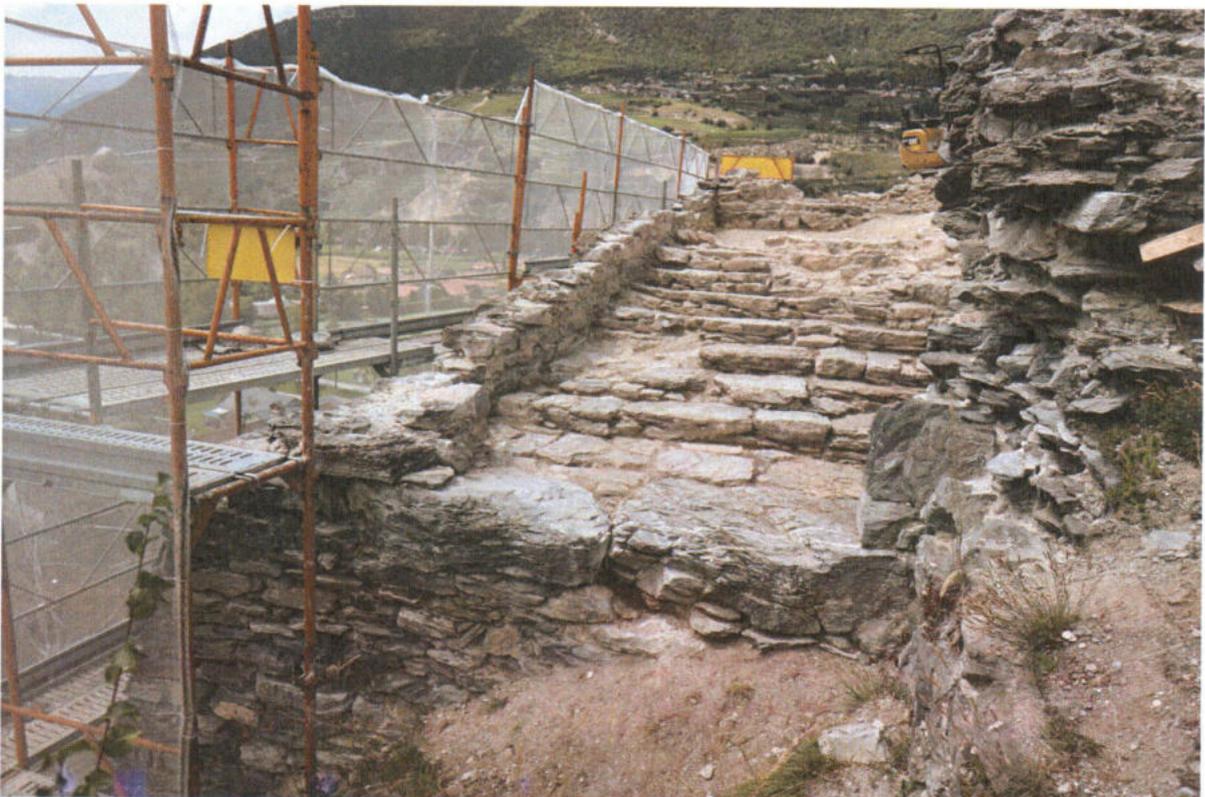
Fig. 12. Granges, Bâtie. L'entrée du château. La porte de 1,85 m de largeur comportait deux battants et un seuil composé de deux gros blocs plats soutenus par une maçonnerie chaînée au mur de courtine. Derrière la porte, un escalier permettait de rejoindre le niveau d'utilisation du château. Vue du sud-est.

L'extrémité sud-est de la courtine correspond à un portail d'entrée, situé 1,60 m plus bas que le niveau de sol atteint après nivellement de la surface de la colline. La porte avait une largeur de 1,85 m et comportait deux battants (**Fig. 12**).

Un escalier (UT43) permettait de rejoindre le cœur de la Bâtie après avoir franchi le portail d'entrée (**Fig. 12**). Composé de marches de pierres, sa partie supérieure a été refaite en même temps que la transformation du secteur à une époque postérieure.

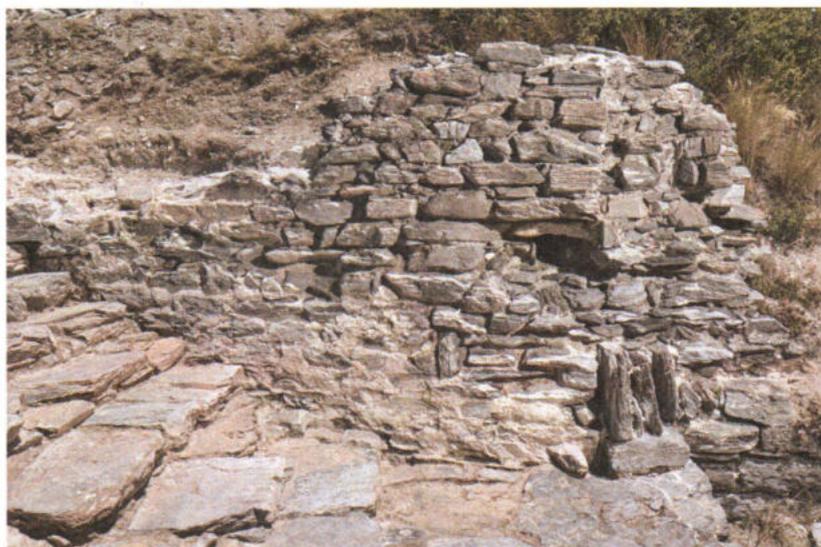
Fig. 13. Granges, Bâtie. Mur de soutènement (M5) formant la paroi nord-est de l'escalier. Le piédroit de la porte se manifeste par l'arrachement de la maçonnerie et un reste de la partie inférieure, constituée de pierres posées de chant. Le logement d'une poutre de fermeture est visible à l'arrière du piédroit. Du crépi est encore visible au bas du mur, attestant peut-être que l'escalier était abrité dans un bâtiment, au moins dans son dernier état. Vue du sud-ouest. ©Michel Martinez, 2020.

Un mur (M5) quasiment parallèle à la courtine est conservé sur une hauteur de 2 m et une longueur de 4 m (**Fig. 13**). A une distance de la courtine (M1) comprise entre 2,30 et 3 m, il comporte des restes de crépi au bas de son parement, mais est construit contre terre du côté nord-est (L5). Il forme la paroi nord-est du passage. Les traces des piédroits (UT6) du portail sont conservées sous la forme d'un arrachement vertical dans le mur nord-est (M5), et d'une base de piédroit maçonnée au moyen de pierres plates posées de chant. Une base symétrique est conservée dans la maçonnerie de la courtine sud-ouest. Entre les deux piédroits, le seuil (M11) est conservé sous la forme de deux grosses dalles juxtaposées de plus de 0,30 m d'épaisseur posées sur le sommet d'une maçonnerie perpendiculaire à la courtine (**Fig. 12**). Leur surface est abîmée, de sorte qu'il est impossible de discerner des traces attestant la présence d'un revêtement de seuil (bois, mortier, pierre). Mais les cupules d'usure des crapaudines des battants de la porte sont visibles à l'arrière des piédroits (**Fig. 14**). Dans le mur nord-est, le logement de la coulisse de fermeture existe encore. Retrouvé vide, sa profondeur (1,30 m) outrepassait l'épaisseur du mur. Il est cependant impossible de déterminer si un tel équipement se trouvait dans la paroi opposée de sorte que deux poutres fermaient cette porte, ou si une seule poutre suffisait, son logement étant aménagé dans le terrain au nord-est.

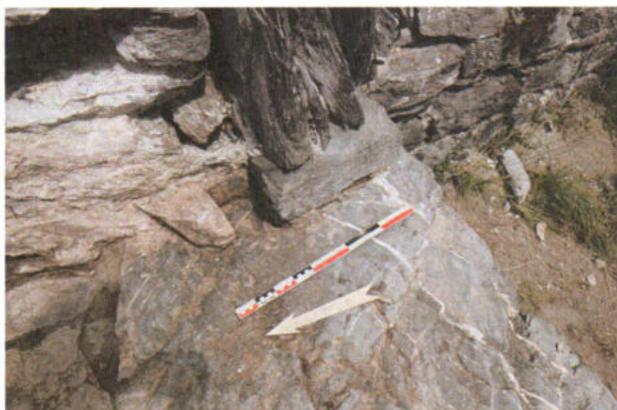
Fig. 14. Granges, Bâtie. Piédroit nord-est du portail d'entrée. La crapaudine était maintenue en place dans la battue à l'arrière du cadre grâce à une petite pierre prise dans la maçonnerie du mur. Le mouvement du pivot a usé la dalle de seuil de sorte qu'une petite cupule s'est formée sous la crapaudine. Vue du nord-ouest.

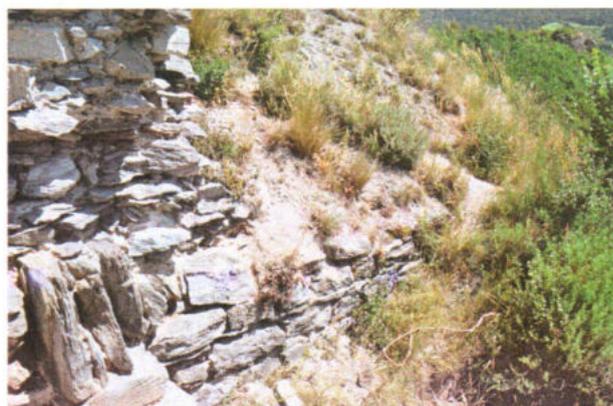
Fig. 16. Granges, Bâtie. Le mur (M8), façade sud-ouest du corps de logis, surmonte le mur (M13), extrémité nord-ouest de la courtine (M1). Vue du nord-ouest.

La façade sud-ouest (M8) est construite en partie sur le sommet arraché d'un mur plus ancien (M13) ayant la même orientation (**Fig. 16**). En l'état de la fouille, le chevauchement est observable sur une longueur de 2,50 m, tandis que la maçonnerie (M8) a une longueur de 7 m. La paroi sud-ouest (M13 et M8) de la salle (L2) a une longueur totale de 9,50 m. L'extrémité sud-est du mur est chaînée à angle droit avec un mur (M35) observé sur une hauteur de 1,60 m et une longueur de 3 m : la façade sud-est de l'édifice (**Fig. 17**). L'état actuel des travaux ne permet pas de déterminer si celle-ci est construite sur le sommet arasé d'un mur plus ancien de tracé identique, à l'instar de la façade sud-ouest (M8).

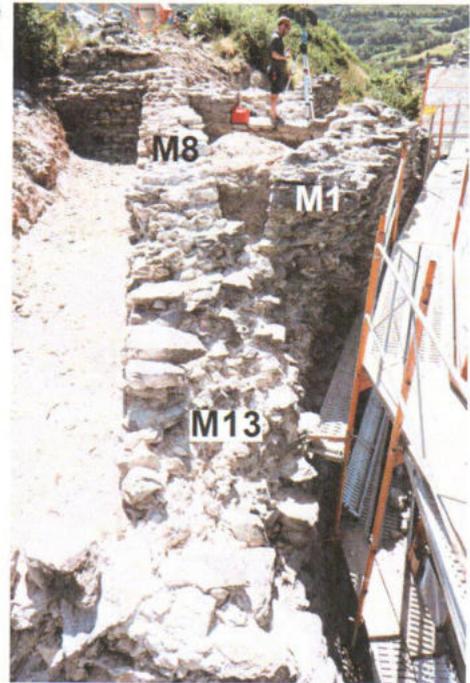
Fig. 17. Granges, Bâtie. L'angle intérieur sud-est du corps de logis (L2). Vue du nord.

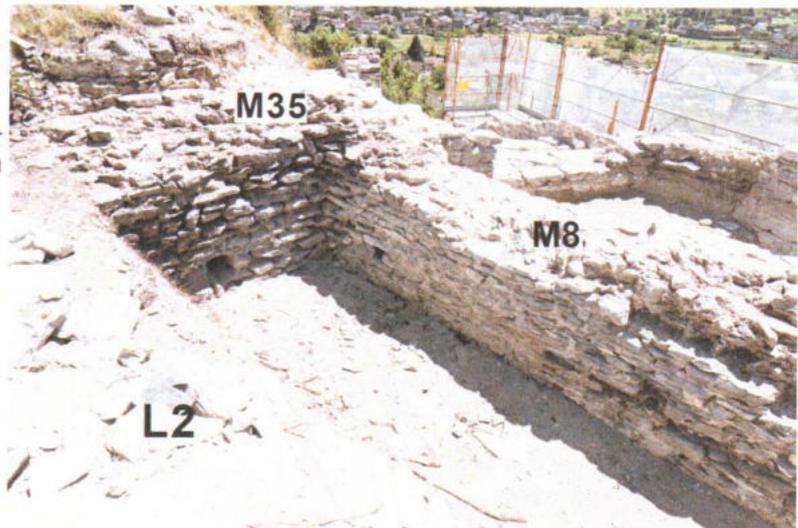
Fig. 18. Granges, Bâtie. Façade sud-ouest du corps de logis (M8). Aucun trace de crépi n'y est distincte. Vue du sud.

Les parements des deux murs ne comportent pas de traces de crépi. S'il y en eut à un moment donné, il a complètement disparu (**Fig. 18**). Les joints sont grossiers ; du côté intérieur ils sont très érodés donnant un aspect irrégulier aux parements.

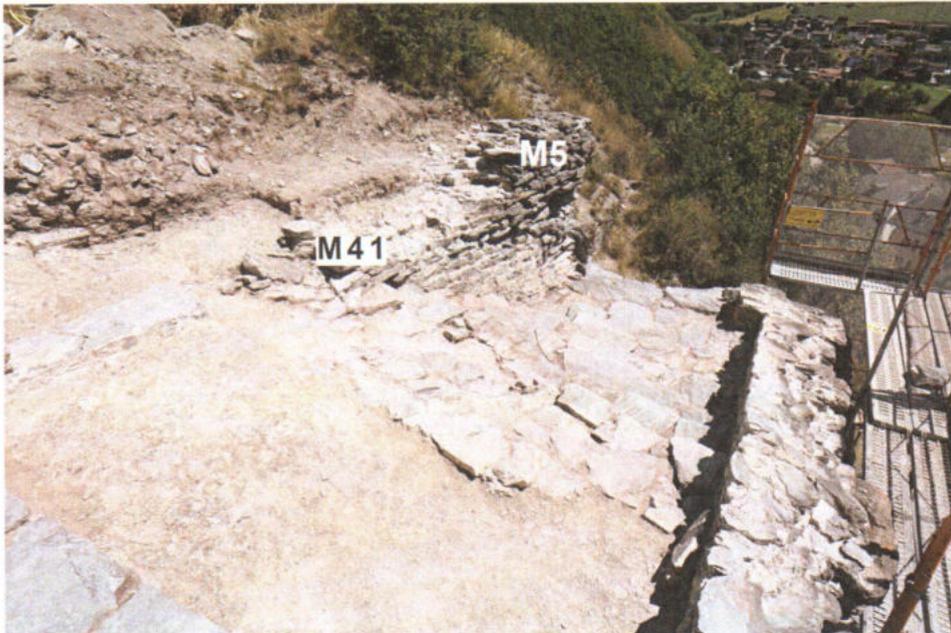
Fig. 19. Granges, Bâtie. Le sommet de l'escalier a certainement été modifié au moment du remplacement de l'extrémité nord-ouest du mur M5 par le mur M41. Le palier supérieur a complètement disparu. Vue du nord-ouest.

La marche supérieure et le palier supérieur de l'escalier ont vraisemblablement été reconstruits (**Fig. 19**). Le très mauvais état dans lequel ils sont conservés est un indice en faveur d'une reconstruction de moins bonne qualité. Le revêtement du palier a disparu. Le sommet du remblai de nivellement se situe très peu sous la surface du seuil (environ 0,10 m). Ce « hall » établi au sommet de l'escalier devait être couvert et de belle apparence. Des restes d'enduit blanc ont été retrouvés au bas des parois dans l'angle nord-est (**Fig. 20**). Associés aux restes d'enduit présents au pied du mur de soutènement amont de l'escalier (**Fig. 13**), ils attestent peut-être que l'escalier était compris à l'intérieur d'un corps de bâtiment et que son débouché nord-est conduisait alors vers l'extérieur (une cour ?). Aucun indice ne permet de déduire la même disposition pour l'état primitif de l'escalier ; il était peut-être alors à l'extérieur des bâtiments.

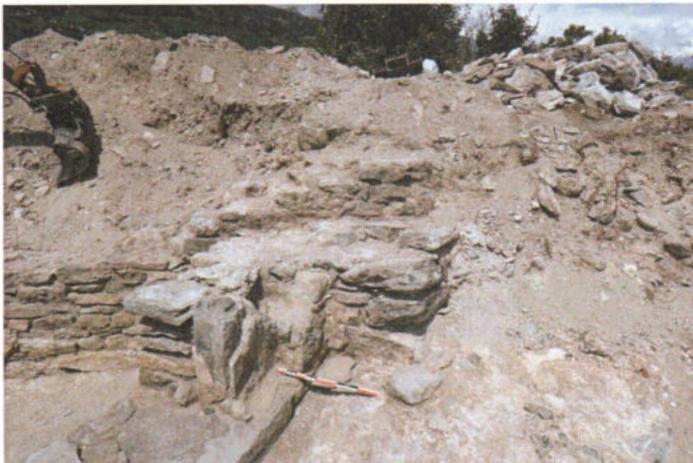
Fig. 20. Granges, Bâtie. L'angle nord du «hall» (L3) au sommet de l'escalier comporte encore des restes de crépi. L'escalier était peut-être à l'intérieur d'un bâtiment dans son dernier état. Vue du sud.

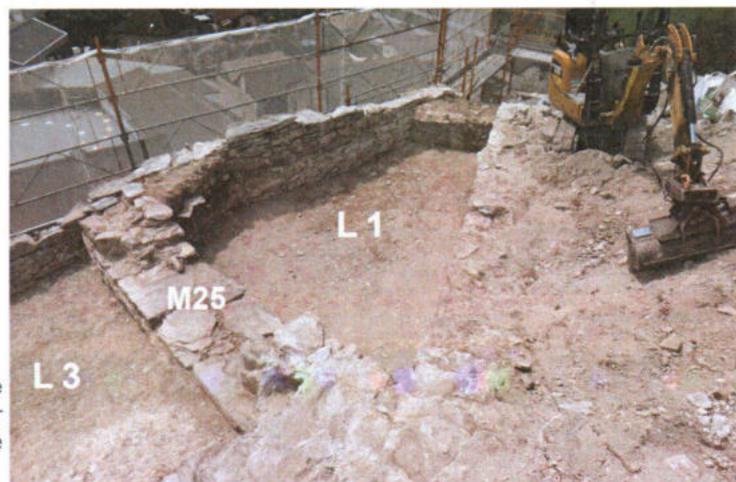
Fig. 21. Granges, Bâtie. Un probable local de garde (L1) est aménagé en haut de l'escalier (L3). Sa porte (UT25) fait face à l'escalier. Vue de l'est.

Le mur (M41) contenant le débouché (UT42) de l'escalier dans la Bâtie est à la fois appuyé contre la façade sud-ouest du corps de logis et chaîné à angle droit avec un mur (M24) barrant l'espace entre le corps de logis et la courtine sud-ouest. Ce mur (M24) comprend une porte de 1,50 m de largeur en tous points identique au portail d'entrée (UT6, M11), avec des piédroits construits au moyen de pierres de chant, des battues et des disques surcreusés sous les crapaudines des battants. La porte est située exactement en face de l'escalier et cet emplacement est idéal pour un local de garde (**Fig. 21**).

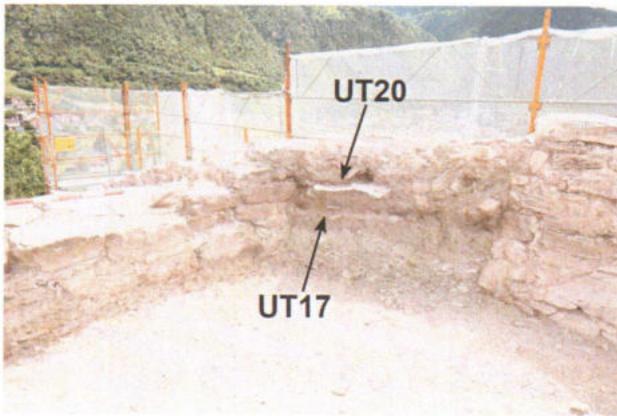
Fig. 22. Granges, Bâtie. Le niveau de marche d'origine du local de garde (L1) consiste en un niveau couvert de cendres (UT17). Lors d'un épisode tardif (occupation de ruines?), un foyer aurait été installé sur une dalle posée à plat en guise de sole (UT20). Vue nord.

A l'intérieur, le niveau de marche a été repéré au niveau du seuil de la porte : un très fin niveau horizontal constitué essentiellement de cendres grises et rosâtres (UT17). Ce sol correspond parfaitement à la fonction de local de garde, où le confort se limite à la présence d'un brasero (**Fig. 22**). La datation au radiocarbone de ces cendres fournit deux fourchettes de temps ; 1280 – 1328 AD et 1349 – 1395 AD⁵, toutes deux fiables à près de 50%. Quelle que soit la bonne alternative, elles se rapportent toutes deux à l'occupation de la Bâtie.

Dans l'ancien local de garde (L1), un niveau d'utilisation (UT20) est identifiable environ 0,15 m au-dessus du niveau de marche historique (UT17). Associé à une dalle de pierre posée à plat (UT21) abritée dans l'angle sud-ouest du local, il pourrait s'agir d'une occupation ponctuelle, au cours de laquelle un foyer a été installé sur une dalle en guise de sole (**Fig. 22**). La datation au radiocarbone du niveau de marche (UT20) a fourni une datation au 14^e siècle, entre 1303 et 1416 AD⁷, globalement contemporaine du sol historique. Cette couche pourrait donc être interprétée comme un sol tardif datant de la période faste de la Bâtie, ou comme une occupation des ruines, dont le foyer a été alimenté par les restes de bois prélevés dans les décombres du château.

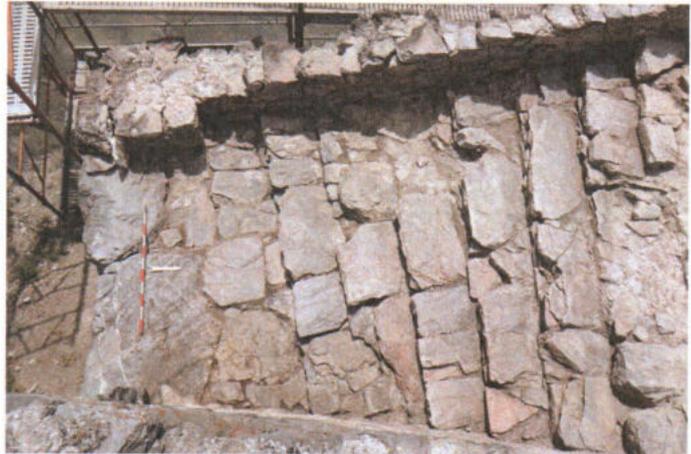
Fig. 23. Granges, Bâtie. Les traces rosâtres sur les marches sont dues à de la rubéfaction par le feu. Elles témoignent d'un incendie. Vue du nord-est.

Des restes de ce qui pourrait être interprété comme un niveau de destruction par le feu ont été retrouvés sur les marches de l'escalier, associés à des surfaces colorées par rubéfaction des marches (**Fig. 23**). Ce sédiment charbonneux (UT45) a été soumis à une analyse au radiocarbone. La date mise en évidence se situe entre 1404 et 1452 AD⁶ ; elle se rapproche assez bien de la date de destruction (1432) des châteaux rapportée par les sources historiques.

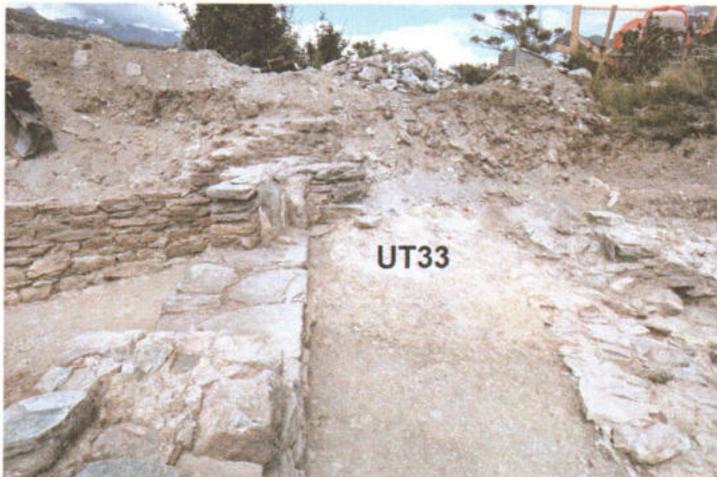
Fig. 24. Granges, Bâtie. Dépôt de chaux (UT33) témoignant de la récupération des matériaux de la Bâtie. Vue du sud-ouest.

Les ruines de la Bâtie ont servi de carrière pour d'autres constructions. En outre, de la chaux a été produite sur le site. En effet, au moins deux amas de chaux ont été observés dans l'angle nord-ouest du local de garde (UT34) et au sommet de l'escalier (UT33) déposé dans le passage entre les deux locaux L3 et L5 (**Fig. 24**).

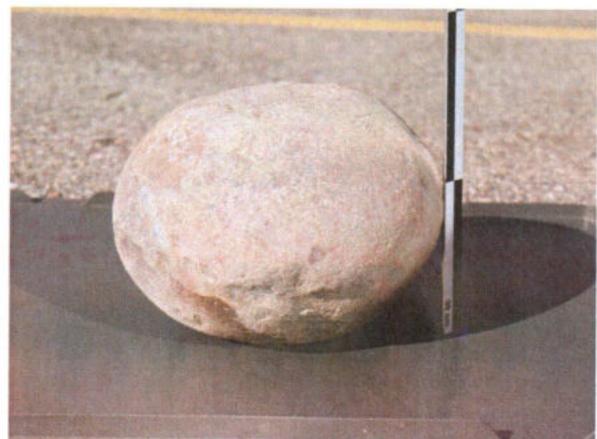
Fig. 25. Granges, Bâtie. Boulet taillé dans de la pierre. Quelques zones délitées à sa surface pourraient attester son utilisation comme projectile lors d'un épisode houleux de la Bâtie.

Peu de mobilier archéologique a été mis au jour dans les excavations menées sur le site. Hormis quelques ossements animaux⁸, l'unique découverte est un boulet taillé dans de la pierre, qui atteste une période de troubles subie par les habitants de la Bâtie (**Fig. 25**)⁹. Le contexte de sa découverte est malheureusement dépourvu de signification : dans le sommet des remblais comblant le corps de logis.

⁹ Le boulet n'est pas absolument sphérique, il possède deux faces légèrement aplanies. Son diamètre avoisine 0,20 m. Il pèse plus que 5kg (poids max supporté par la balance à disposition). Ses faces abîmées, délitées, pourraient témoigner de son utilisation comme projectile.
